## **ANEXO V – ESTUDO HIDROGEOLÓGICO E GEOFÍSICO**

**CONTRATAÇÃO DE SERVIÇOS ESPECIALIZADOS PARA  
EXECUÇÃO DE PERFURAÇÃO DE POÇOS TUBULARES PROFUNDOS**

## **ESTUDO HIDROGEOLÓGICO E GEOFÍSICO**

**BAIRROS: BOA VISTA, GROTEINHA E PINHAL II**

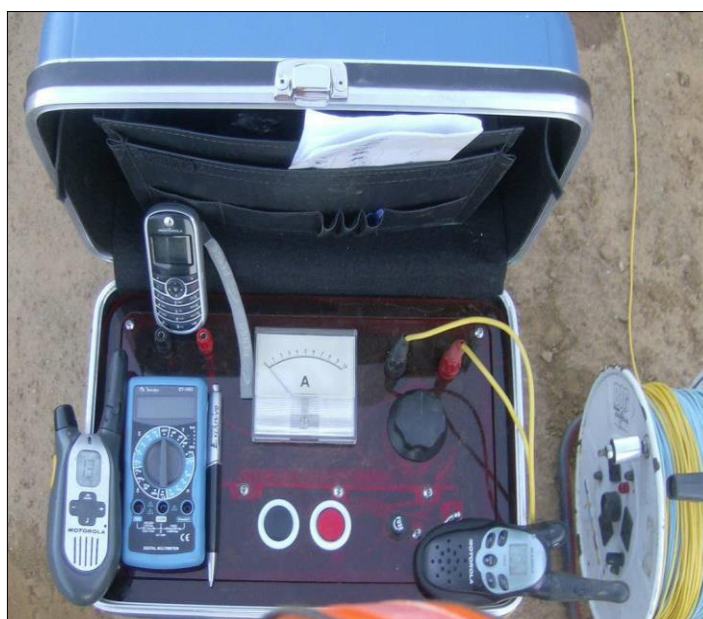
O equipamento utilizado foi um resistivímetro marca CRONI de 350 watts de potência, composto por uma fonte de corrente contínua (conversor AC/DC), alimentado por um conjunto de baterias. As leituras de potencial foram efetuadas através de um milivoltímetro com alta impedância.

Figura 13. Resistivímetro utilizado para coleta de dados de campo.

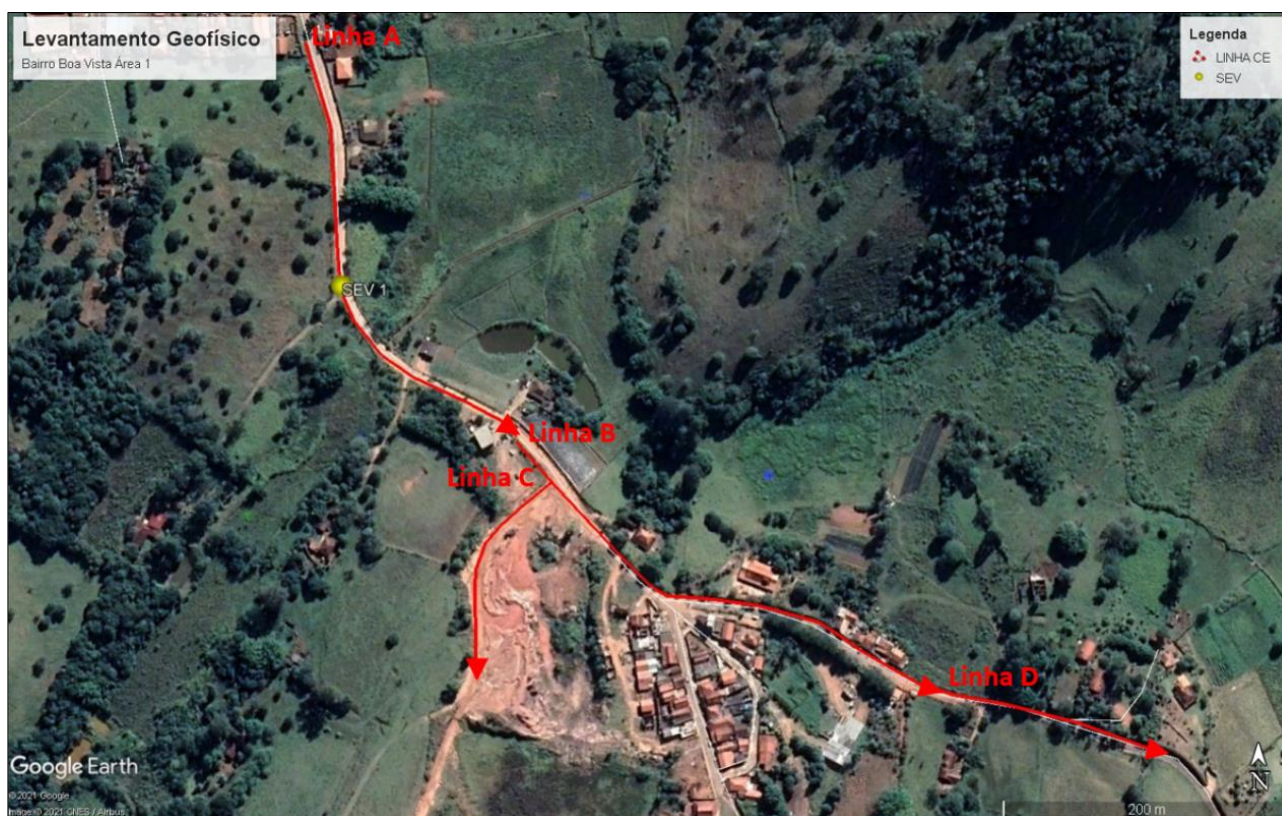
- SEV1 e CE: A, B, C e D

Figura 14. Localização Sondagem Elétrica Vertical (SEVs) e Linhas de Caminhamentos Elétricos (CE) realizadas Bairro Boa Vista Área 1.

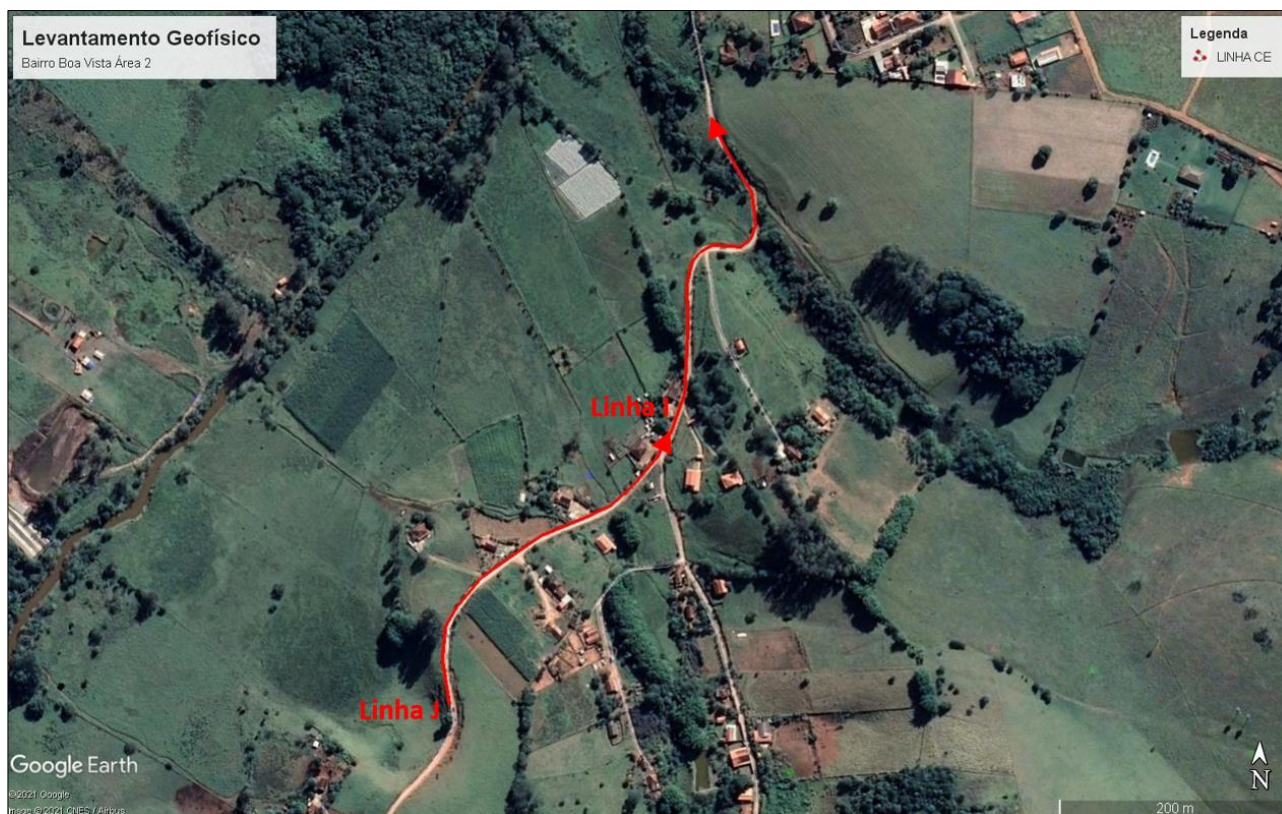
- CE: I e J

Figura 15. Localização Linhas de Caminhamentos Elétricos (CE) realizadas Bairro Boa Vista Área 2.

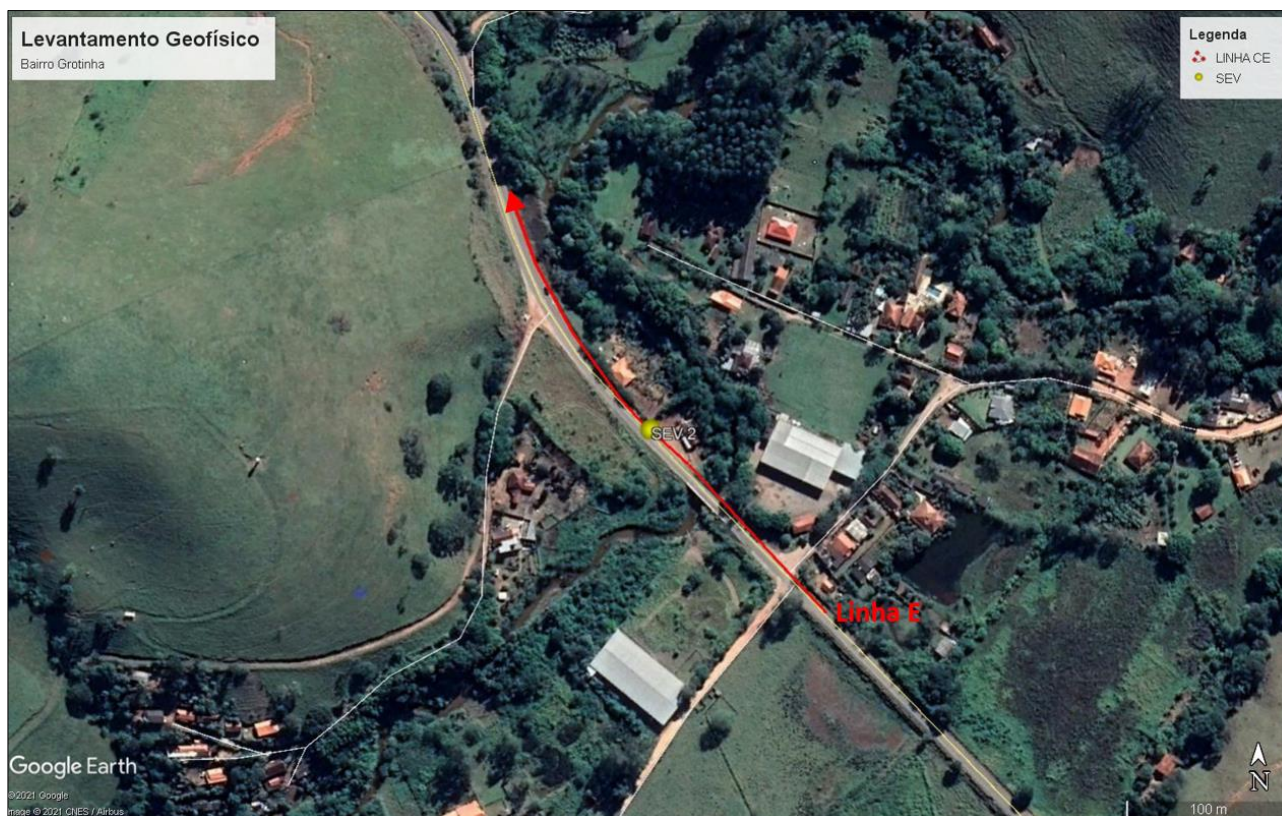
- SEV 2 e CE: E

Figura 16. Localização Sondagem Elétrica Vertical (SEVs) e Linhas de Caminhamentos Elétricos (CE) realizadas Bairro Grotinha.
