## PROJETO DE REFORMA ESCOLAR

| ENDEREÇO OBRA: | | BAIRRO: | ZONA: | ÁREA TERRENO: |
| Bairro Córregos dos Mulatos | | Centro | Urbana | xxxxxx |

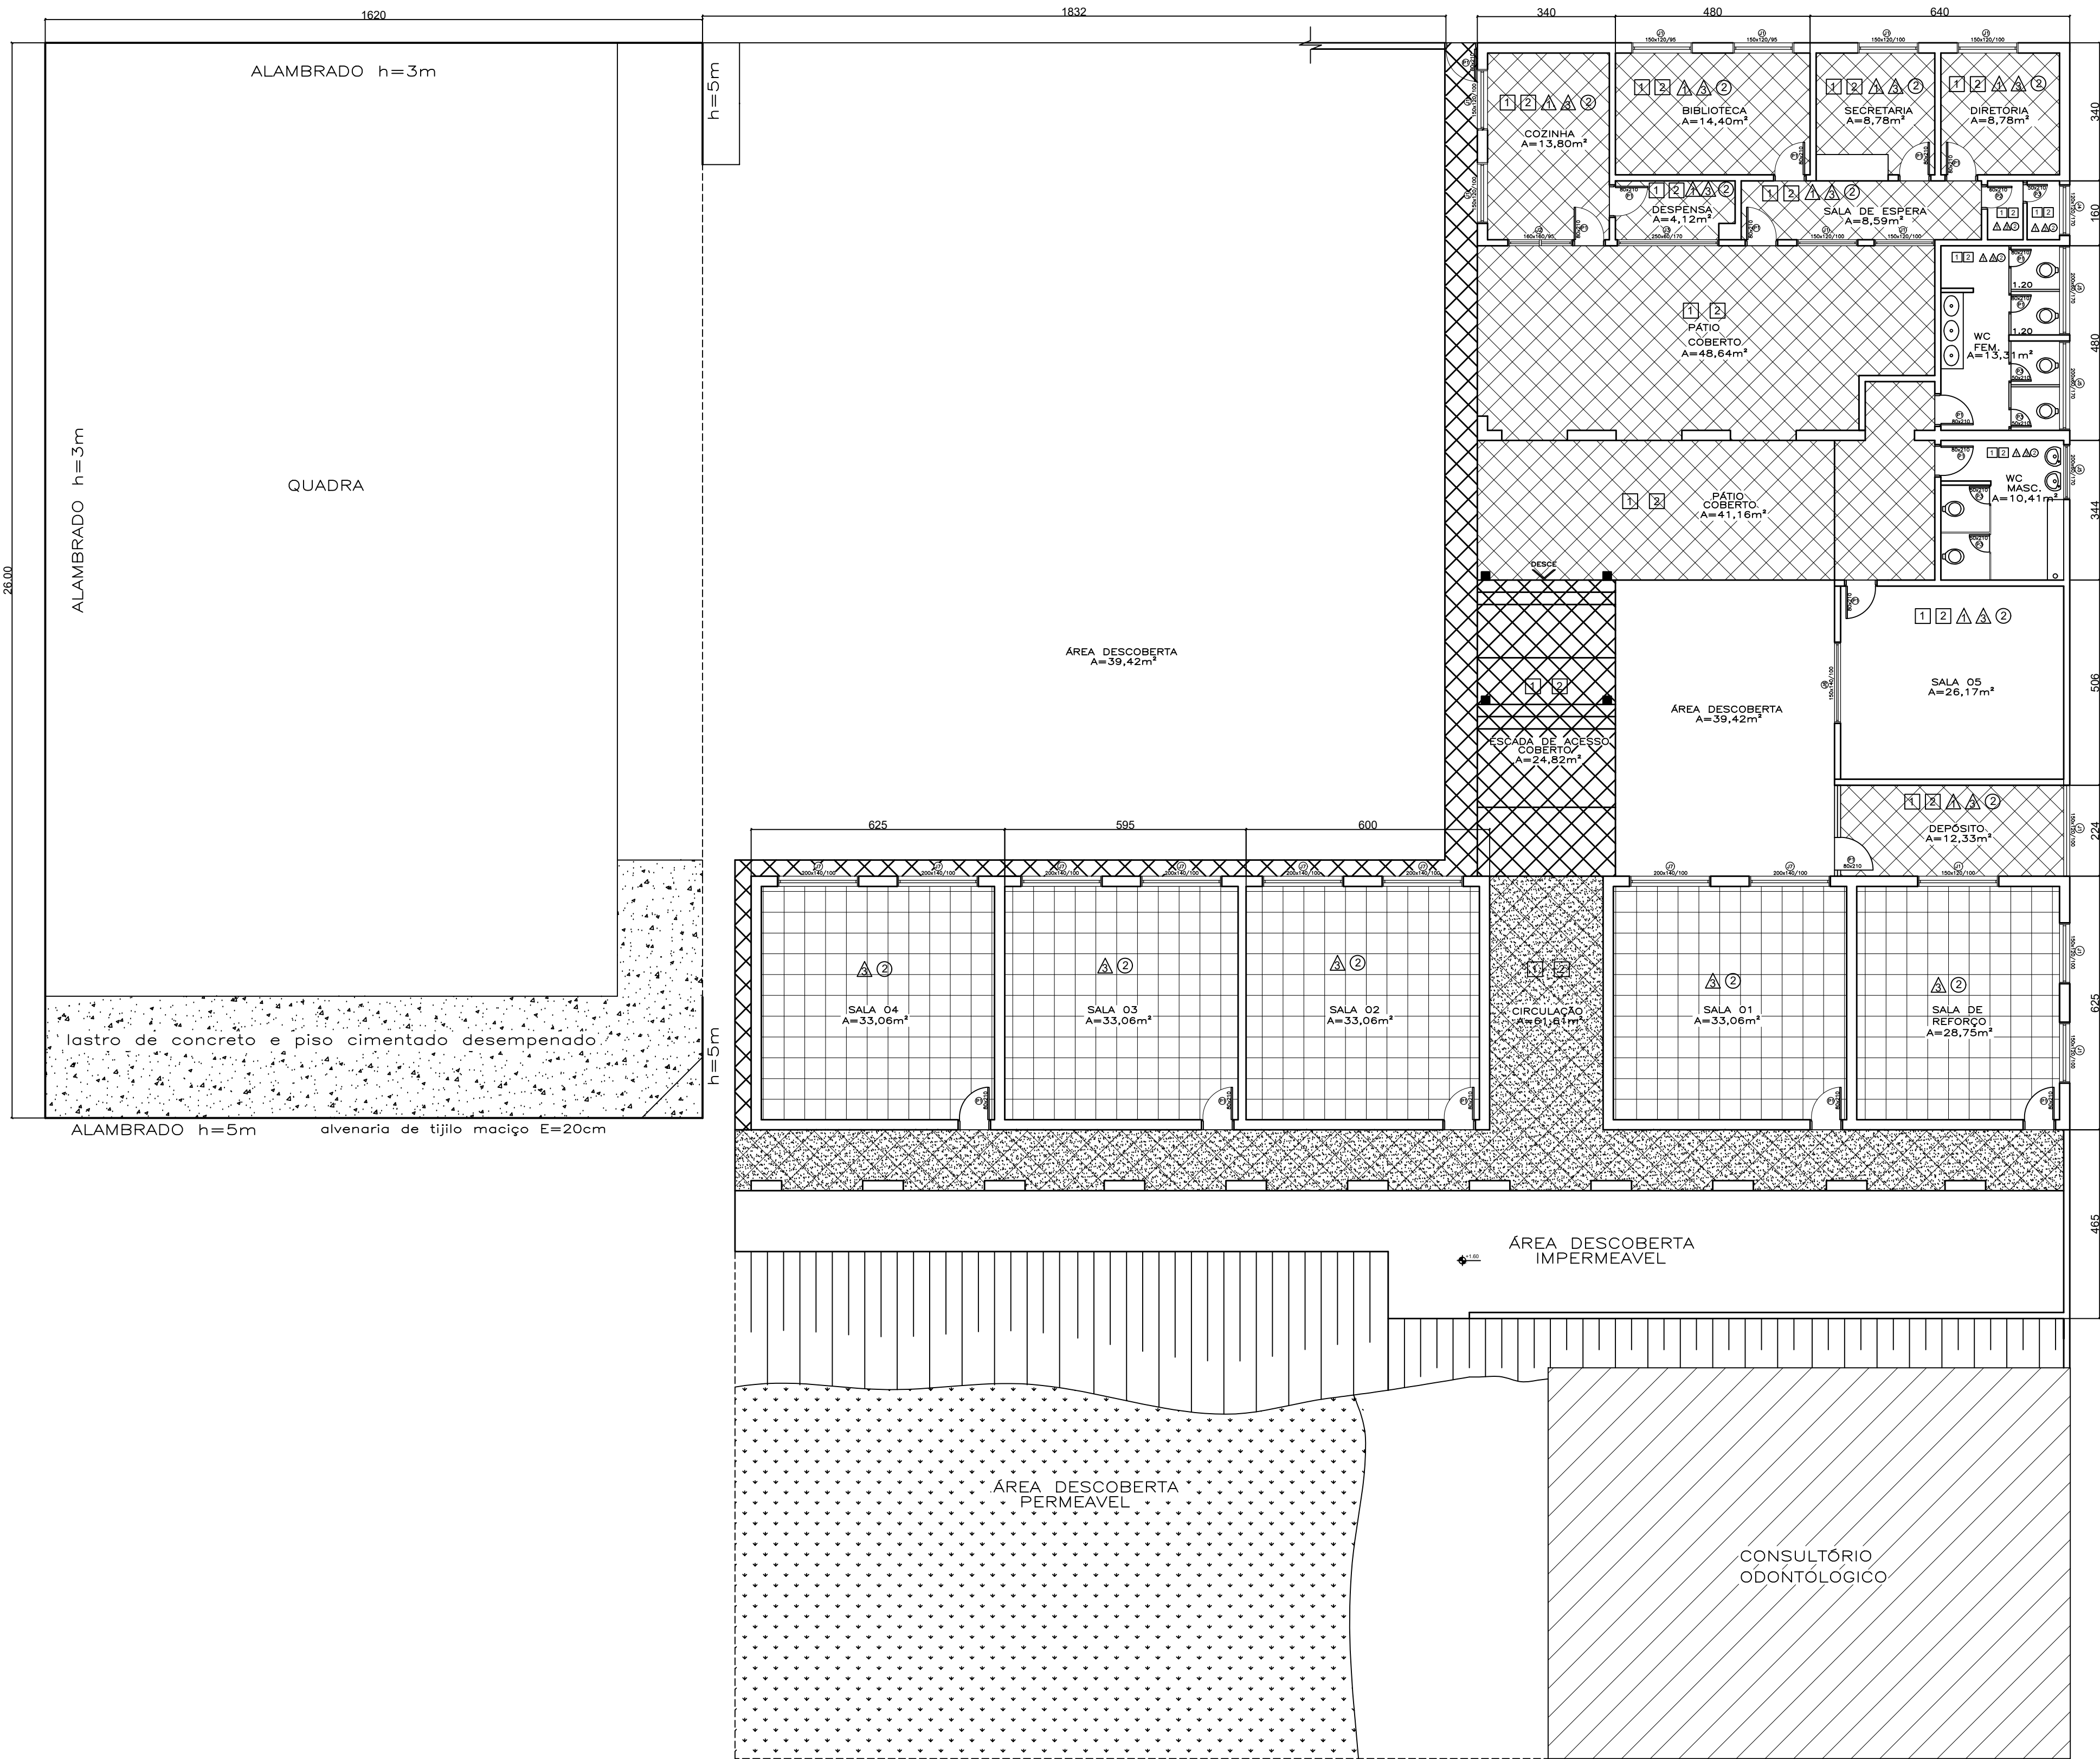
- 1 - DEMOLIÇÃO DE PISO CIMENTADO OU CONTRPISO DE ARGAMASSA
- 2 - REVESTIMENTO COM CERÂMICA APLICADO EM PISO, ACABAMENTO ESMALTADO, PEI V

- 1 - REMOÇÃO DE ARGAMASSA (EM ÁREAS SOLTANTES)
- 2 - REMOÇÃO DE REVESTIMENTO CERÂMICO
- 3 - PINTURA LATEX 02 DEMÃOS SOBRE PAREDES INTERNAS E INTERNAS
- 4 - PINTURA EM LATEX PVA 02 DEMÃOS SOBRE TETOS INTERNAS E EXTERNAS
- 5 - PINTURA ACRÍLICA COR BRANCO GELO
- 6 - CERÂMICA 30x40 cm, COR BRANCO GELO, DO PISO AO TETO
- 7 - CERÂMICA 30x40cm, COR BRANCO GELO ATÉ H=1,50m
- 8 - PINTURA ACRÍLICA COR BRANCO GELO COM FAIXA INFERIOR COR CINZA ATÉ H=0,50m

- 1 - REMOÇÃO DE ARGAMASSA (EM ÁREAS SOLTANTE)
- 2 - PINTURA EM LATEX PVA 02 DEMÃOS SOBRE TETOS INTERNAS E EXTERNAS

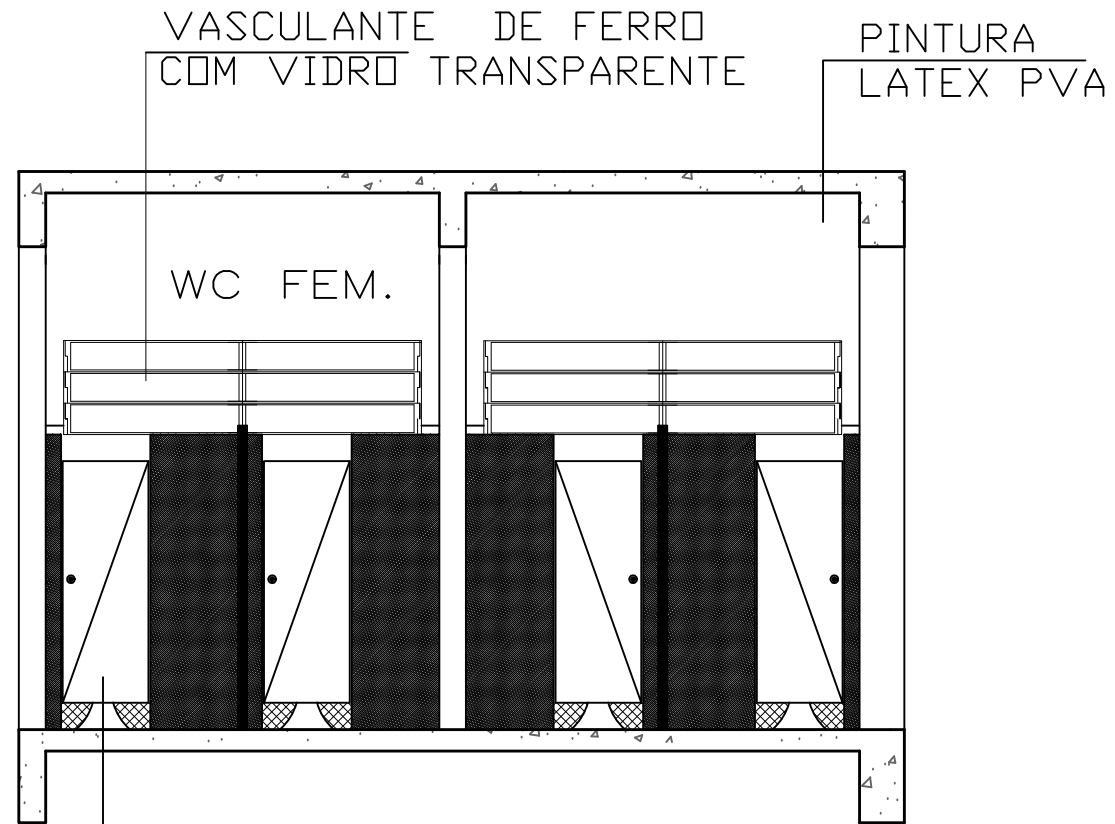
PORTA DE MADEIRA EM  
PINTURA ESMALTE SINTETICO

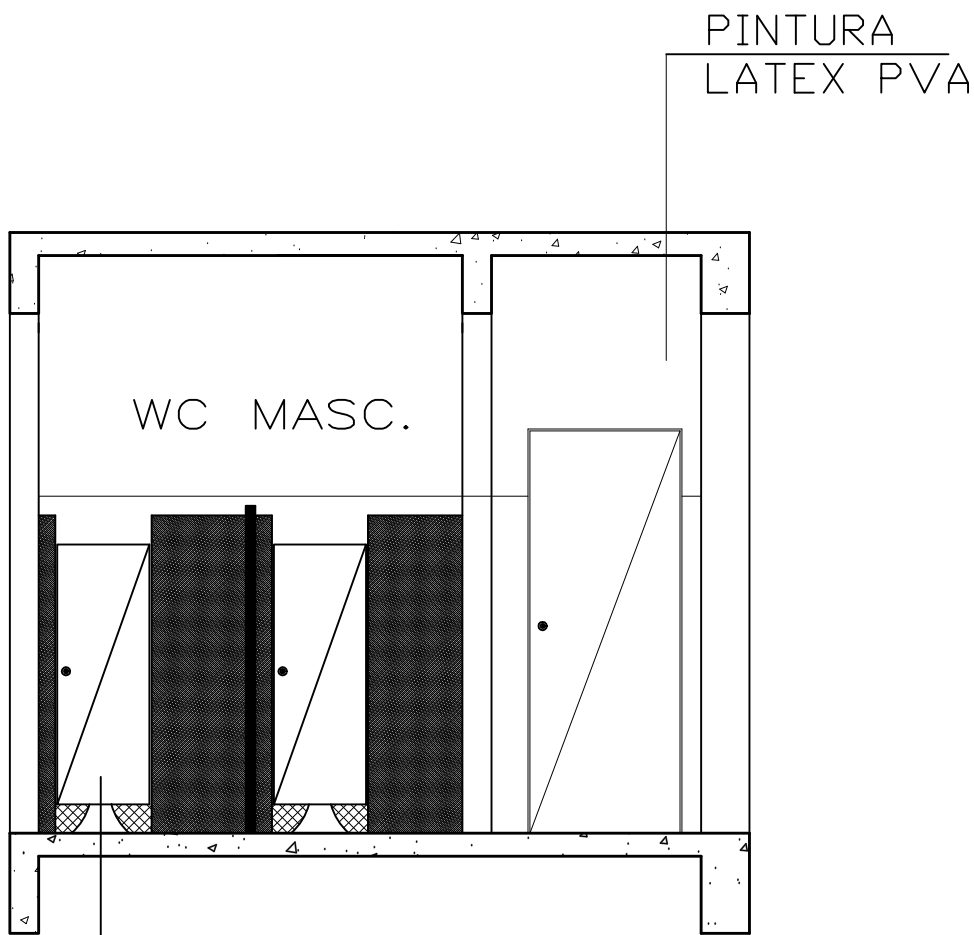
PORTA DE MADEIRA EM  
PINTURA ESMALTE SINTETICO
