SECRETARIA DE SAÚDE E BATALHÃO – SITUAÇÃO ATUAL – PLANTA DE COBERTURA  
PLANTA BAIXA

SECRETARIA DE SAÚDE E BATALHÃO – SITUAÇÃO FUTURA – PLANTA DE COBERTURA  
PLANTA BAIXA

| Obra | | COBERTURA BATALHÃO E COZINHA SEC - SAÚDE | |

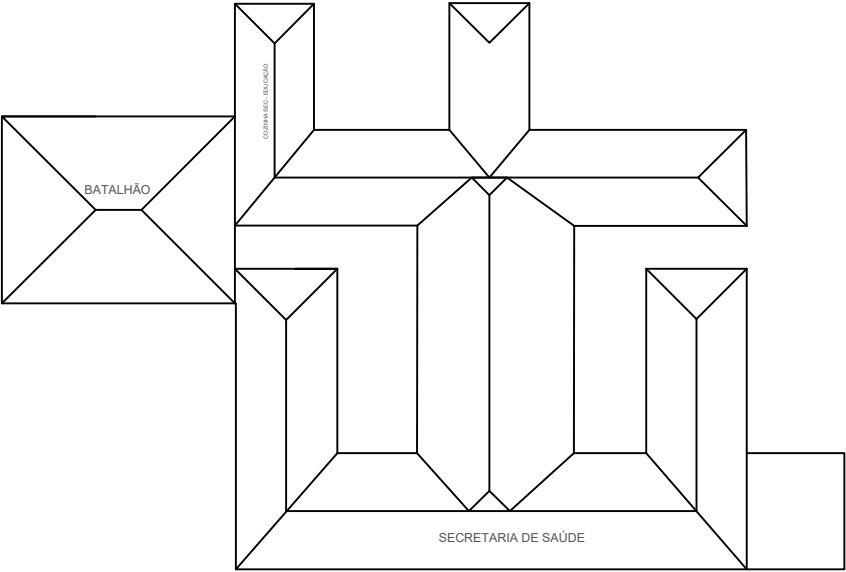
COBERTURA EM TELHA CERÂMICA FRANCESA APOIADA SOBRE ESTRUTURA DE MADEIRA

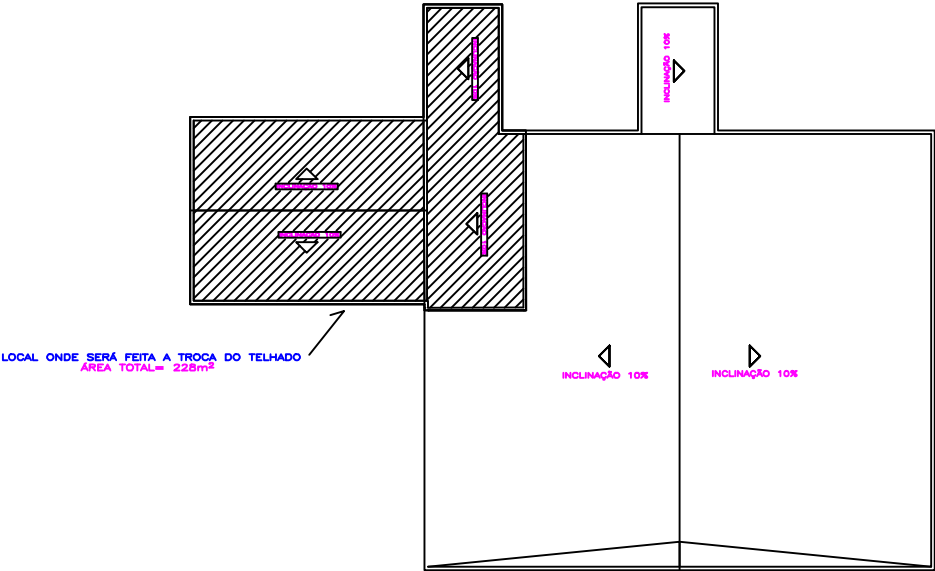
COBERTURA EM TELHA METÁLICA GALVANIZADA TRAPEZOIDAL, SIMPLES, APOIADA EM ESTRUTURA DE AÇO COMPOSTA POR TRELIÇAS E TERCAS,
